**Istituto Comprensivo
"A. Gabelli"
Sede Centrale**
via A. Gramsci
95045 Misterbianco (CT)

Relazione Tecnica sulle Condizioni Strutturali-Impiantistiche-Gestionali (D.Lgs. 81/08 e s.m.i.)

AUDIT DELLA SICUREZZA

Data del sopralluogo: 05 Aprile 2024

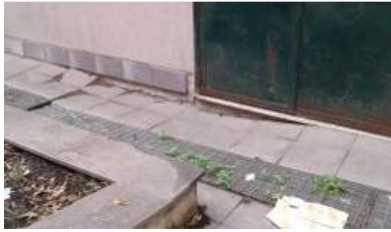
ID. AREA	F.A.	PRIORITY	<input type="checkbox"/> P1	<input checked="" type="checkbox"/> P2	<input type="checkbox"/> P3	<input type="checkbox"/> P4
ST 04	RIFERIMENTO PLANIMETRICO	Piano 0: C5 Area Esterna				
NON CONFORMITÀ	Protuberanze, cavità e/o inclinazioni nella pavimentazione. Pericolo di inciampo (Rif. Plan. Piano 0: C5).

MISURE TRANSITORIE DA ATTUARE	Delimitazione e interdizione delle aree che presentano protuberanze, cavità e/o inclinazioni pericolose					
MISURE DA PIANIFICARE	Ripristino della integrità della pavimentazione					
INTERVENTO			MISURA ATTUATA			
<input type="checkbox"/> Eseguito in data _____ <input type="checkbox"/> Non Eseguito			<input type="checkbox"/> Transitoria		<input type="checkbox"/> Definitiva	
			<input type="checkbox"/> Altro:			
Note:

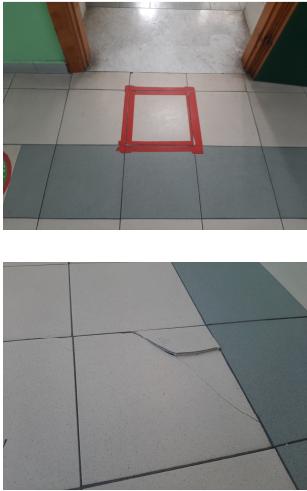
ID. AREA	F.A.	PRIORITÀ	<input checked="" type="checkbox"/> P1	<input checked="" type="checkbox"/> P2	<input type="checkbox"/> P3	<input type="checkbox"/> P4
ST 05	RIFERIMENTO PLANIMETRICO	Intera sede Piano 0: 08,12,C5. Piano1:26,28,29,30,32,36,40,43,47,51,C7.				
NON CONFORMITÀ	Pavimentazione sconnessa/degradata/lesionata/ammalorata per risalita capillare.

MISURE TRANSITORIE DA ATTUARE	Delimitazione e interdizione delle aree che presentano sconnessioni pericolose Informazione del personale dei possibili rischi di inciampo e caduta.					
MISURE DA PIANIFICARE	Porre in atto un intervento mirato ad eliminare le cause che hanno determinato il deterioramento della pavimentazione e, successivamente, procedere al ripristino della pavimentazione.					
INTERVENTO			MISURA ATTUATA			
<input type="checkbox"/> Eseguito in data _____ <input type="checkbox"/> Non Eseguito			<input type="checkbox"/> Transitoria		<input type="checkbox"/> Definitiva
