OGGETTO: Rilievo stato dei luoghi al Plesso **Scuola Primaria Ascea Capoluogo.**

Accesso del 17 marzo 2023.

RELAZIONE

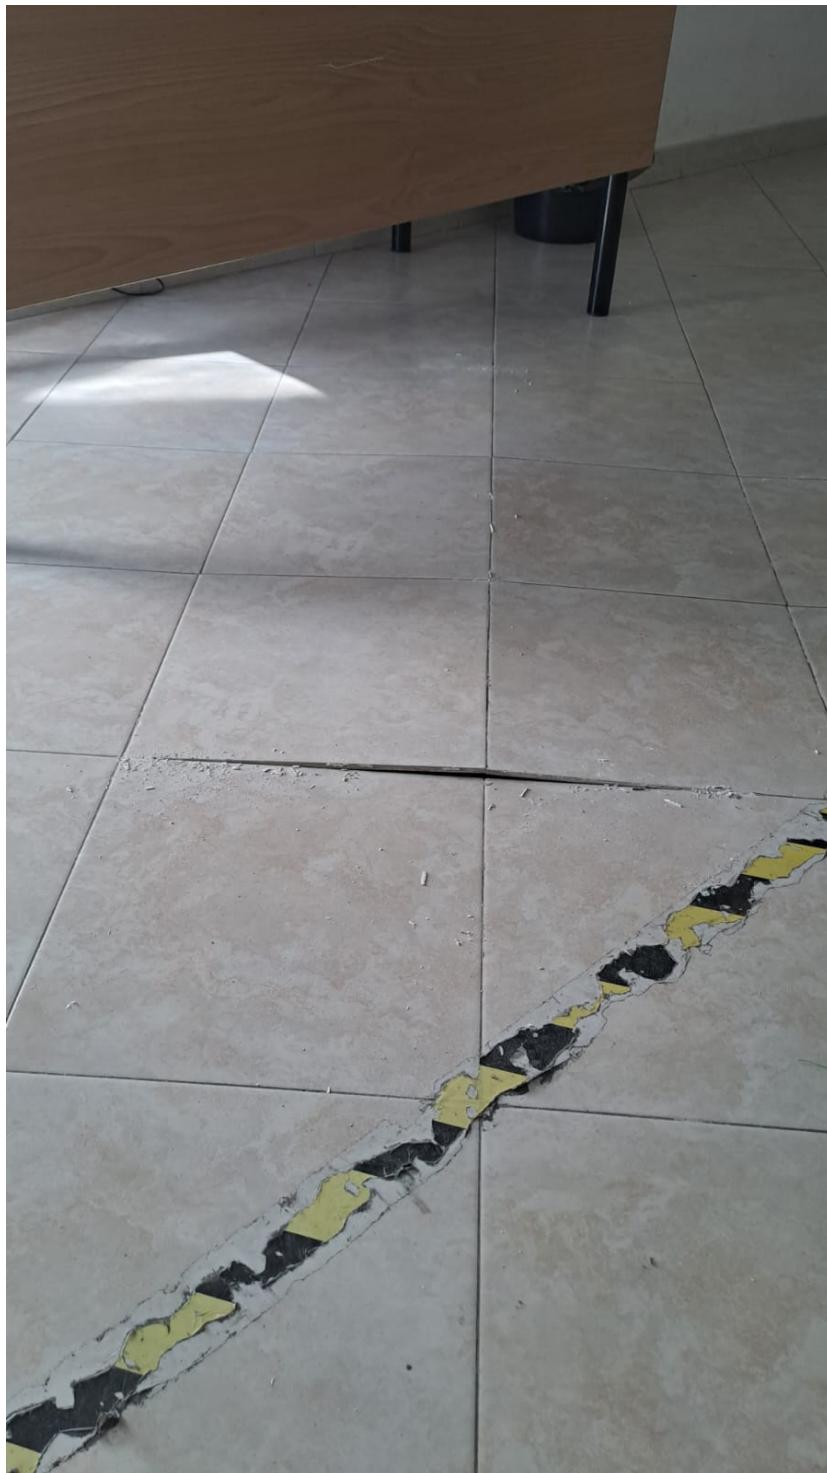
FOTO N. 1 – PAVIMENTO CLASSE PRIMA

- all'interno dell'aula occupata dalla **classe prima**, alcune piastrelle del pavimento (circa dieci), risultavano leggermente divelte (si veda foto n. 1 e n. 2 allegate alla presente). Tale fenomeno è stato causato, molto probabilmente, dalla dilatazione termica tra le piastrelle, congiuntamente alla mancanza di idonea fuga (distanza tra le singole piastrelle, necessaria al fine di garantire ai pavimenti la dilatazione e il naturale assestamento dovuto ai movimenti della struttura, all'umidità e alle escursioni termiche). **Questo inconveniente, a giudizio dello scrivente, non garantisce l'utilizzo in piena sicurezza dell'aula.**
