## Liceo Statale "Gian Vincenzo Gravina"

# DOCUMENTO DI VALUTAZIONE DEI RISCHI INTEGRAZIONE RISCHIO AMIANTO

### 1. DESCRIZIONE DEL CONTESTO

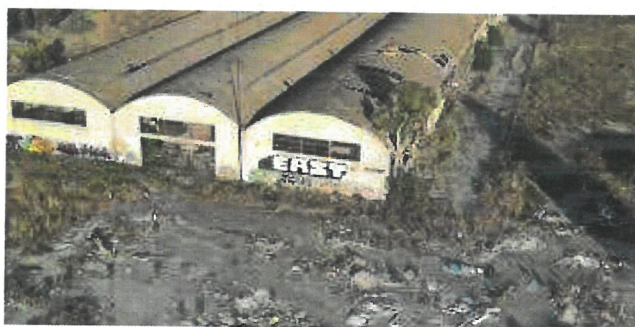
La copertura presenta:

- sfondamenti multipli
- lastre fratturate e frammentate
- esposizione diretta agli agenti atmosferici
- potenziale rilascio di fibre aerodisperse

Foto 1 – Vista generale del capannone

La bonifica del sito è da considerarsi **necessaria e urgente**, come previsto dal D.M. 6/9/1994 e dalla Legge 257/1992.

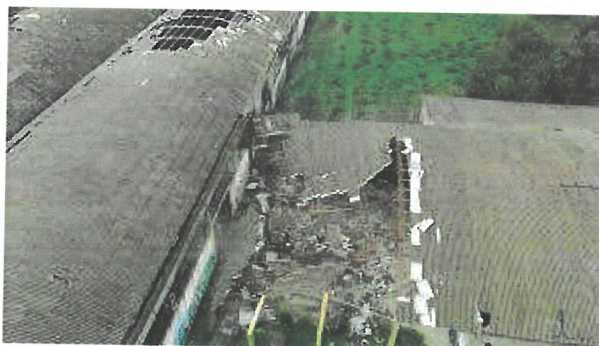
Nel raggio di circa 290 metri dall'istituto scolastico è presente un capannone industriale privato dismesso con copertura in **cemento-amianto (eternit)** in stato di **grave deterioramento e crollo strutturale**.

**Foto 2 – Dettaglio del crollo della copertura**
