Istituto Comprensivo Statale "Ciresola"

Via Venini 80 e Viale Brianza 18, Milano

Documento di Valutazione dei Rischi con il Piano degli interventi di adeguamento

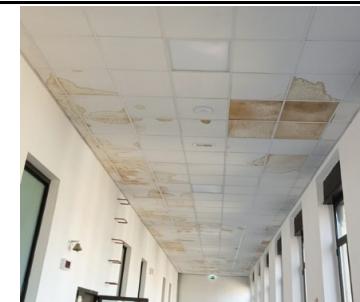
Scuola	Da attivare	2	3	6
20	2° Piano Ala centrale Teatrino	Il palco è rivestito con moquette (ignifuga)	Pulire periodicamente	Scuola	Da attivare	3	2	6
21	2° Piano Ala Medie Aula D3	L'interruttore delle luci presenta aperture pericolose	Manutenere	Amm. Comunale	Da attivare	3	4	12
22	2° Piano Ala Medie Aula D3	L'interruttore delle luci presenta aperture pericolose	Nel frattempo posizionare del nastro adesivo per chiudere l'apertura	Scuola	Da attivare	3	4	12
23	2° Piano Ala Medie Bagni	Alcune piastrelle del rivestimento risultano rimosse o rotte	Manutenere	Amm. Comunale	Da attivare	2	2	4
24	2° Piano Ala via Venini	Vi sono infiltrazioni dal tetto (cause dal nubifragio di luglio); l'ala non è attualmente in uso	Manutenere

Amm. Comunale	Da attivare	2	3	6
