**Istituto Comprensivo di Via Molino Vecchio**  
Via Molino Vecchio, 19 - 20064 Gorgonzola (Mi)

**Documento di Valutazione dei Rischi**  
con il **Piano degli interventi di adeguamento**

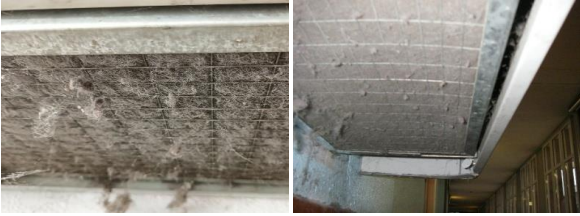
16	Generale	I filtri dei termoconvettori non vengono puliti periodicamente	Adeguare

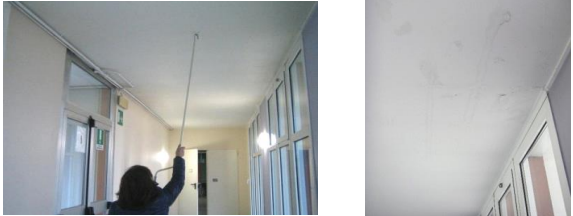
32	Primo piano area Segreteria	Le finestre dell'area segreteria sono in legno e dotate di vetro singolo; alcune di esse si aprono o chiudono a fatica	Prevedere una sostituzione dei serramenti (anche in ottica di un miglior contenimento termico)	Amm. Comunale	Da attivare	3	2	6
33	Palestrina	Vi sono installate alcune plafoniere con schermo metallico prive di rete di protezione	Vietare il lancio di oggetti	Scuola	Effettuato	2	3	6
34	Palestrina	Vi sono alcuni spigoli pericolosi alle pareti	Proteggere	Amm. Comunale	Da attivare	2	3	6
35	Corridoio verso Refettorio (da piazza John Grant)	In prossimità della porta di emergenza "I" in corrispondenza di tracce di infiltrazioni, vi è una fessurazione nel soffitto che risuona vuota se battuta	Verificare la stabilità dell'intonaco

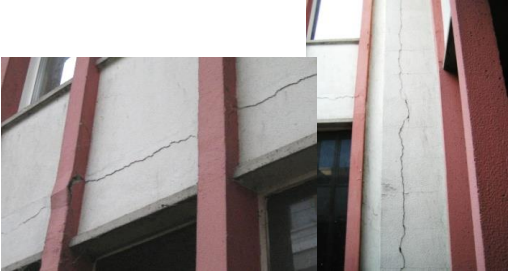
49	1° piano "Lilla" Ex Aula Musica	Vi è depositato molto materiale	Ridurre	Scuola	Effettuato	2	3	6
50	1° piano "Lilla" Biblioteca	Vi sono in dotazione scaffaletti in ferro che presentano spigoli pericolosi	Proteggere	Scuola	Da attivare	2	2	4
51	Seminterrato patio zona Locale pompe circolazione	Vi sono fessurazioni lungo i pilastri e vi sono fessurazioni orizzontali all'altezza della pavimentazione del piano terra	Verificare

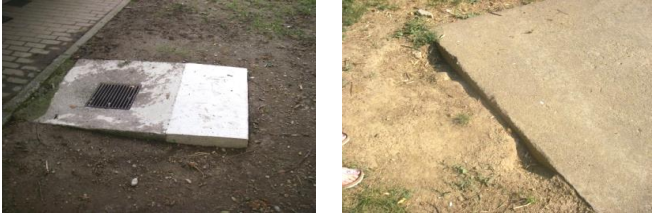
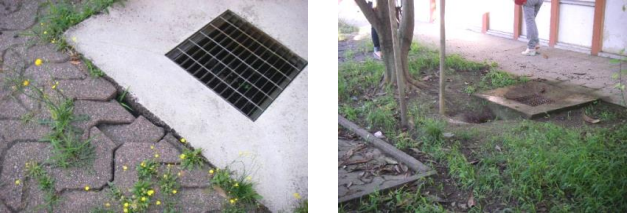
Amm. Comunale	Da attivare	2	3	6
61	Esterno	Vi sono diversi avvallamenti o sprofondamenti in corrispondenza di tombini o marciapiedi

Manutenere periodicamente

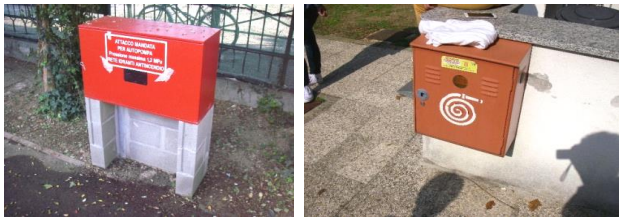
25	Esterno zona anteriore	Vi sono un alloggiamento dell'idrante ed un attacco per la motopompa non protetti in caso di urto	Proteggere
