**Istituto Comprensivo di Via Molino Vecchio**  
Via Molino Vecchio, 19 - 20064 Gorgonzola (Mi)

**Documento di Valutazione dei Rischi**  
con il **Piano degli interventi di adeguamento**

**Carenze evidenziate e programma di attuazione  
degli interventi di adeguamento e miglioramento**

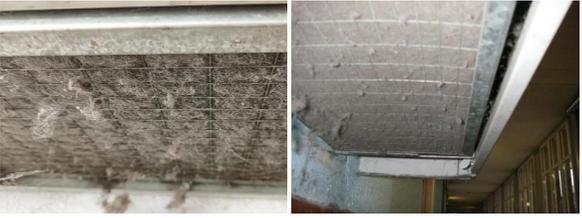
Num.	Reparto	Carenze evidenziate	Intervento di adeguamento o di miglioramento	Ente	Programma di intervento	P	D	R
14	Generale	Sopra le porte delle aule vi sono installati vetri sopra luce	Verificarne periodicamente l'ancoraggio	Amm. Comunale	Da attivare	1	3	3
15	Generale	Vi è difficoltà di ventilazione delle aule, in quanto le finestre si aprono all'interno; le finestre alte, a vasistas, non hanno sistema di apertura (non vengono perciò mai aperte)	Adeguare i comandi delle finestre con apertura a vasistas	Amm. Comunale	Da attivare	3	3	9
16	Generale	I filtri dei termoconvettori non vengono puliti periodicamente	Adeguare

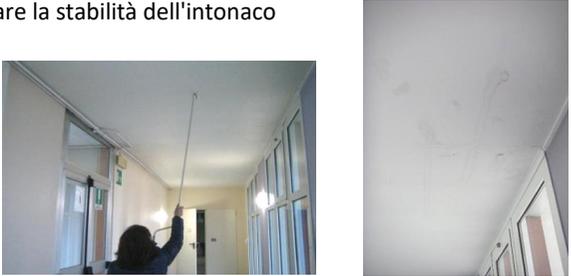
Num.	Reparto	Carenze evidenziate	Intervento di adeguamento o di miglioramento	Ente	Programma di intervento	P	D	R
35	Corridoio verso Refettorio (da piazza John Grant)	In prossimità della porta di emergenza "I" in corrispondenza di tracce di infiltrazioni, vi è una fessurazione nel soffitto che risuona vuota se battuta	Verificare la stabilità dell'intonaco

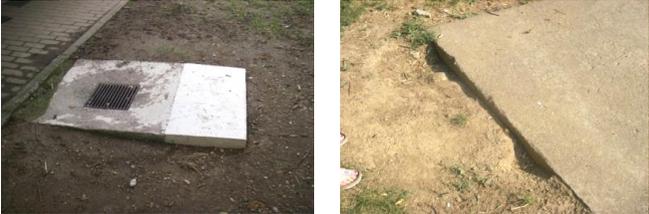
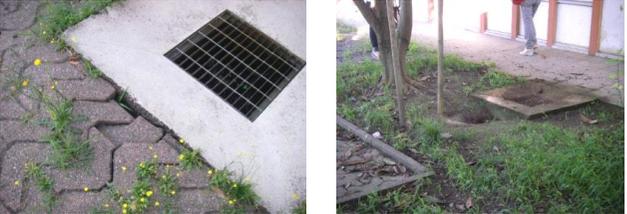
Recintare la zona sottostante; proteggere	Amm. Comunale	Da attivare	2	3	6
61	Esterno	Vi sono diversi avvallamenti o sprofondamenti in corrispondenza di tombini o marciapiedi

Manutenere periodicamente

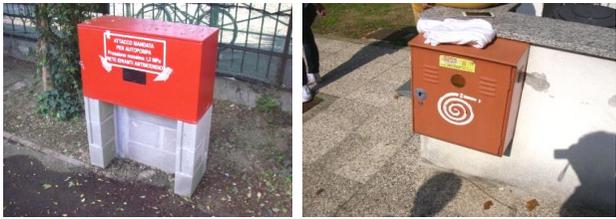
24	Esterno lato Via del Parco	Il marciapiede è in pendenza ripida ed è molto scivoloso	Adeguare	Amm. Comunale	Da attivare	4	3	12
25	Esterno zona anteriore	Vi sono un alloggiamento dell'idrante ed un attacco per la motopompa non protetti in caso di urto	Proteggere
